配水本管φ900mmの大規模漏水事故対応
(最大8,428戸断水)

No.1

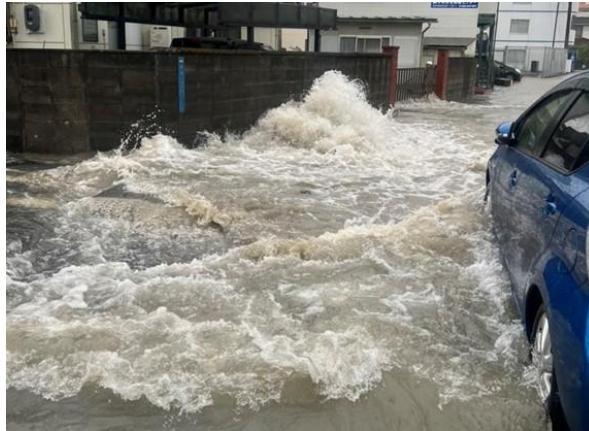
図 1 漏水箇所の現場状況

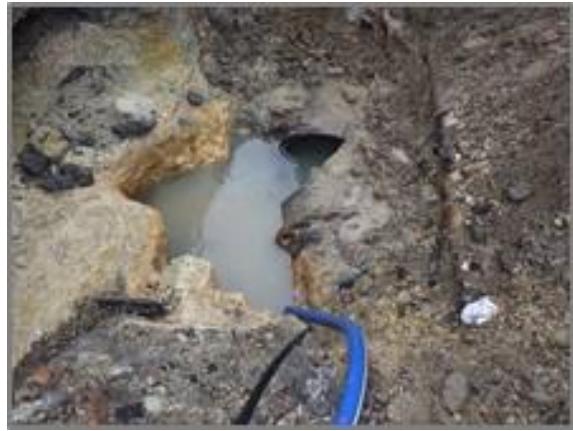
図 2 破損管の全景

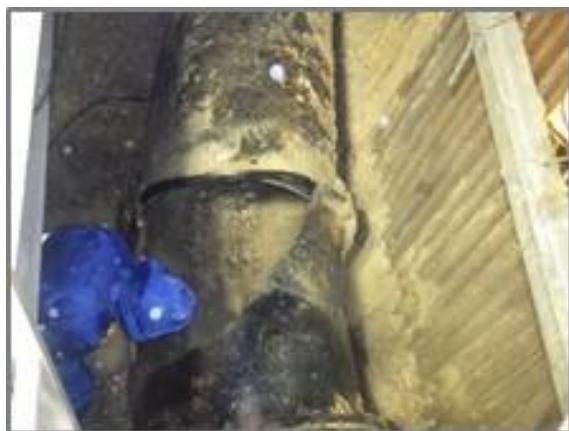
図 3 事故管路掘り上げ状況

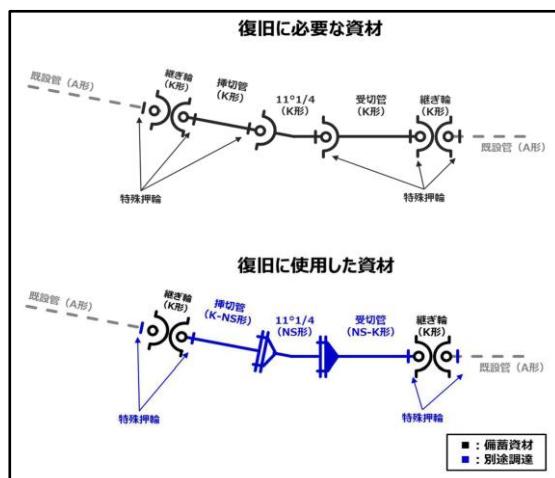
図 4 復旧箇所の管割図

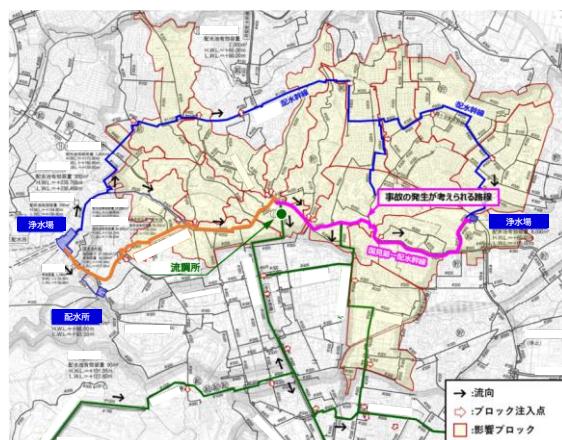
図 5 事故直前の水運用状況

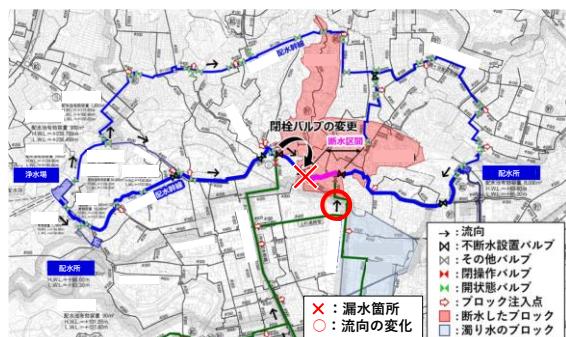
図 6 断水後の水運用状況
